星が丘公民館 スズカケノキ（プラタナス）等状況調査報告書

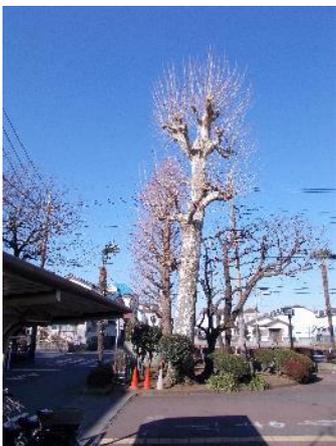
写真 1 樹木全景

当該樹木は、道路と公民館駐車場との間の植栽帯に位置しており、市内に存するスズカケノキとしては高樹齢（推定樹齢約 80 - 90 年）の大径木である。定期的に行われる剪定により、現状は大枝から伸長した小枝が叢生する樹形となっている。

全体的に北側に傾斜した樹形となっているが、樹木の異常や植栽土壌の変異によるものではなく、古くからこの傾斜した形状で生育して固定されたもので、倒木の危険はないと考える。

スズカケノキは、長く伸びた枝に大きな葉を多数繁らせることから、風による影響を受けやすい樹木である。風圧を受けての倒木を防止するために定期的な剪定を行い、枝葉を大きく繁茂させないように管理するとよい。

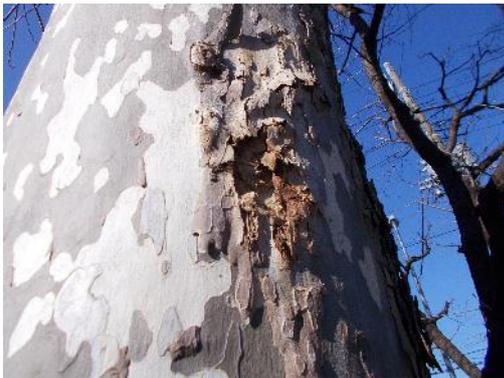
樹勢は健全であり、新梢（小枝）の密度や伸長度合、また幹の肥大生長も正常である。地表から高さ 2m30 cmほどの主幹に、カミキリムシの幼虫による食害痕【写真3】が見られるが小規模であり、樹勢に直接影響を及ぼすものではなく、そのほかに大きな腐朽部位は確認できない。

写真3 主幹の食害痕

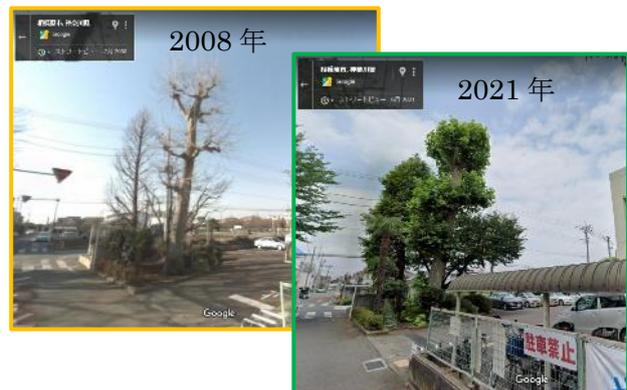
（14年前の西暦2008年2月のGoogleストリートビューでも、現在とほぼ同じ角度で傾斜する当該樹木を確認することができるため、傾斜は進行していないようである）【写真4】

写真4 2008年と2021年の状況
(Googleストリートビューより)
