# 星が丘公民館外構整備検討図

資料 3

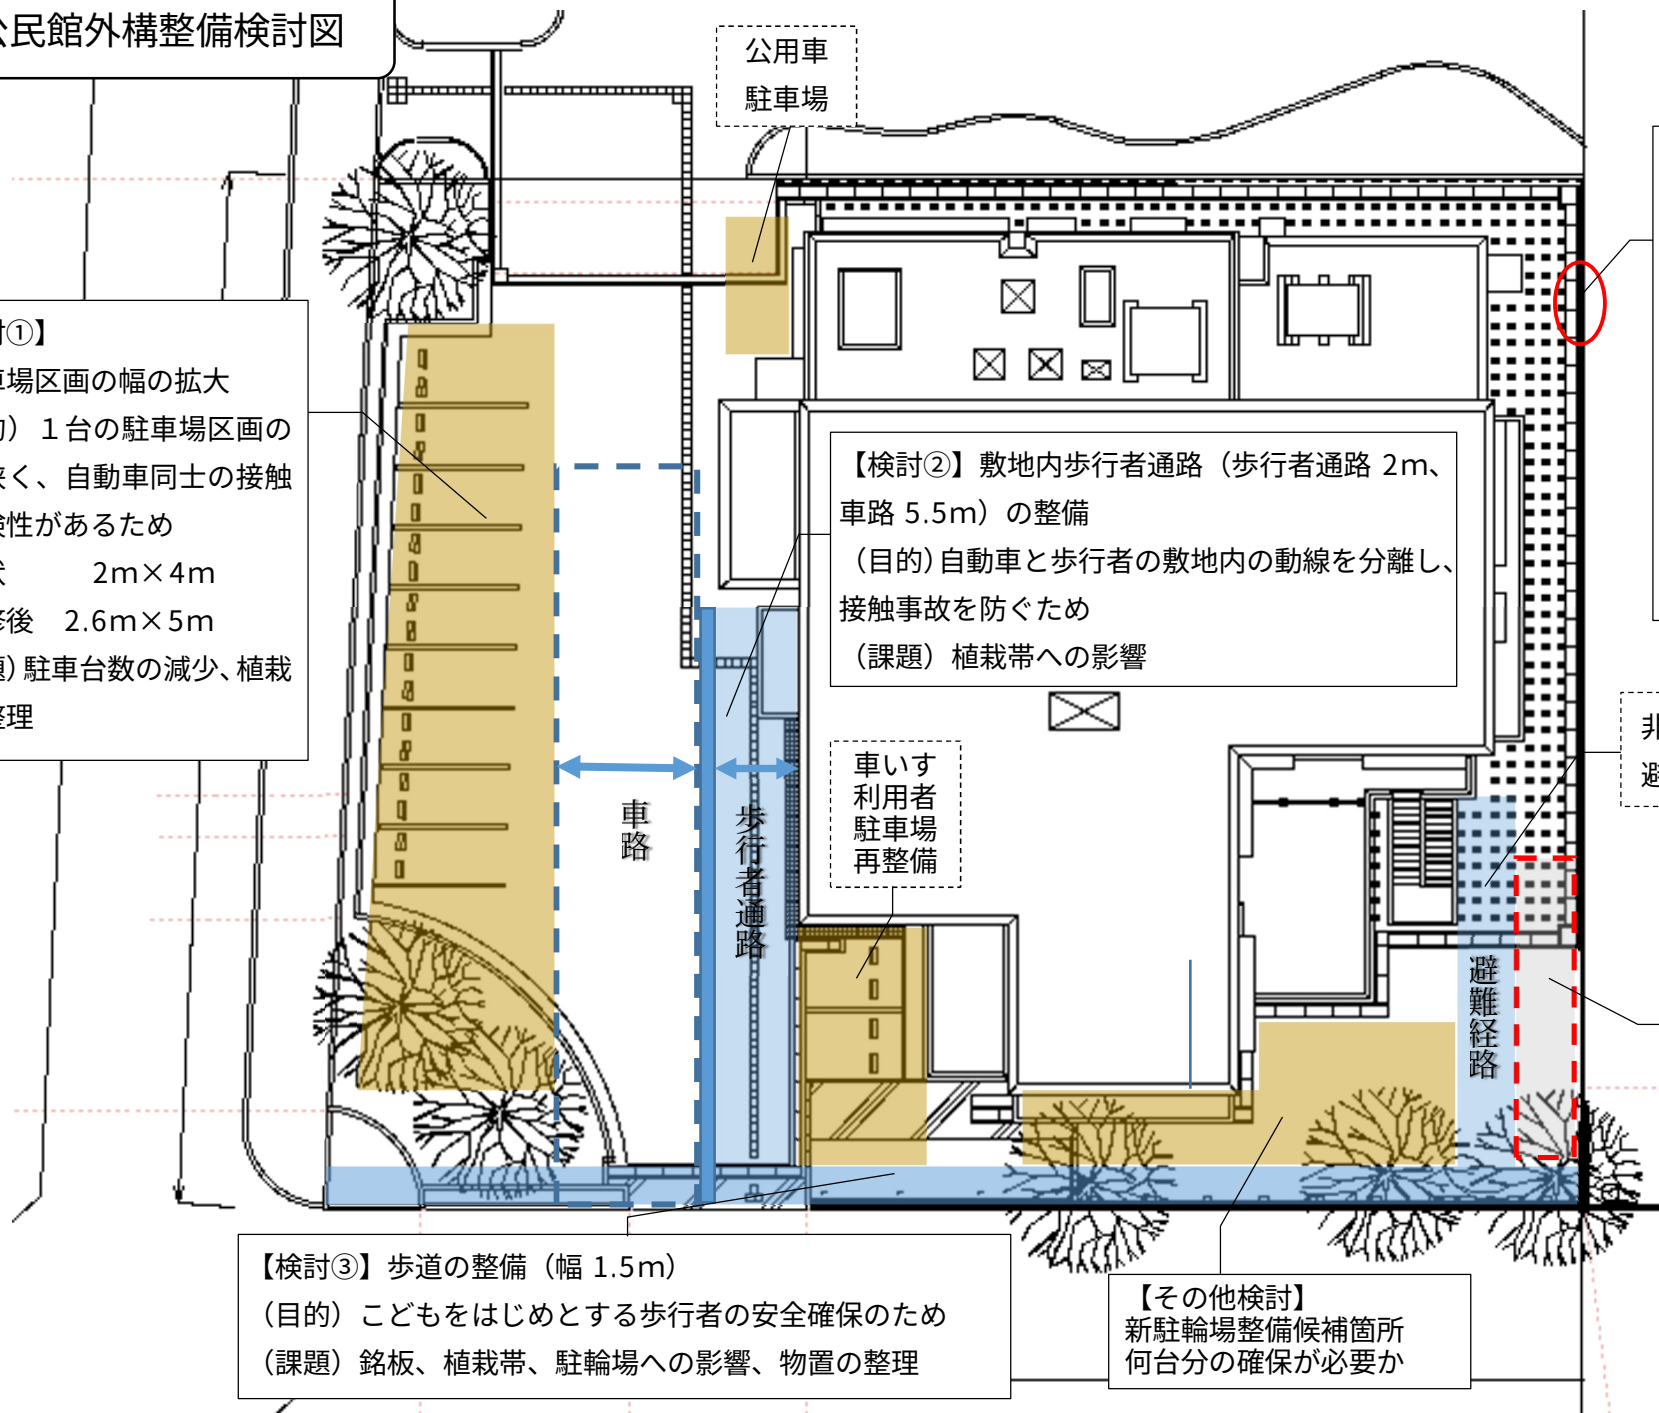
(現況写真)

【その他検討】  
現在でも校庭との  
往来は可能  
更なる改良のアイ  
デアはあるか

非常階段からの  
避難経路の確保

【検討②】敷地内歩行者通路（歩行者通路 2m、  
車路 5.5m）の整備  
（目的）自動車と歩行者の敷地内の動線を分離し、  
接触事故を防ぐため  
（課題）植栽帯への影響

車いす  
利用者  
駐車場  
再整備

## 【検討①】

駐車場区画の幅の拡大  
（目的）1 台の駐車場区画の  
幅が狭く、自動車同士の接触  
の危険性があるため  
・現状 2m×4m  
・改修後 2.6m×5m  
（課題）駐車台数の減少、植栽  
帯の整理

## 【検討③】歩道の整備（幅 1.5m）

（目的）こどもをはじめとする歩行者の安全確保のため  
（課題）銘板、植栽帯、駐輪場への影響、物置の整理

【その他検討】  
新駐輪場整備候補箇所  
何台分の確保が必要か
